# Iztacalco sur

IZTACALCO, CDMX  
INFONAVIT

# DIAGNÓSTICO DEL ESPACIO DE USO COMÚN PARA EL PROGRAMA DE MEJORAMIENTO DE UH.

ANÁLISIS DE VIVIENDA

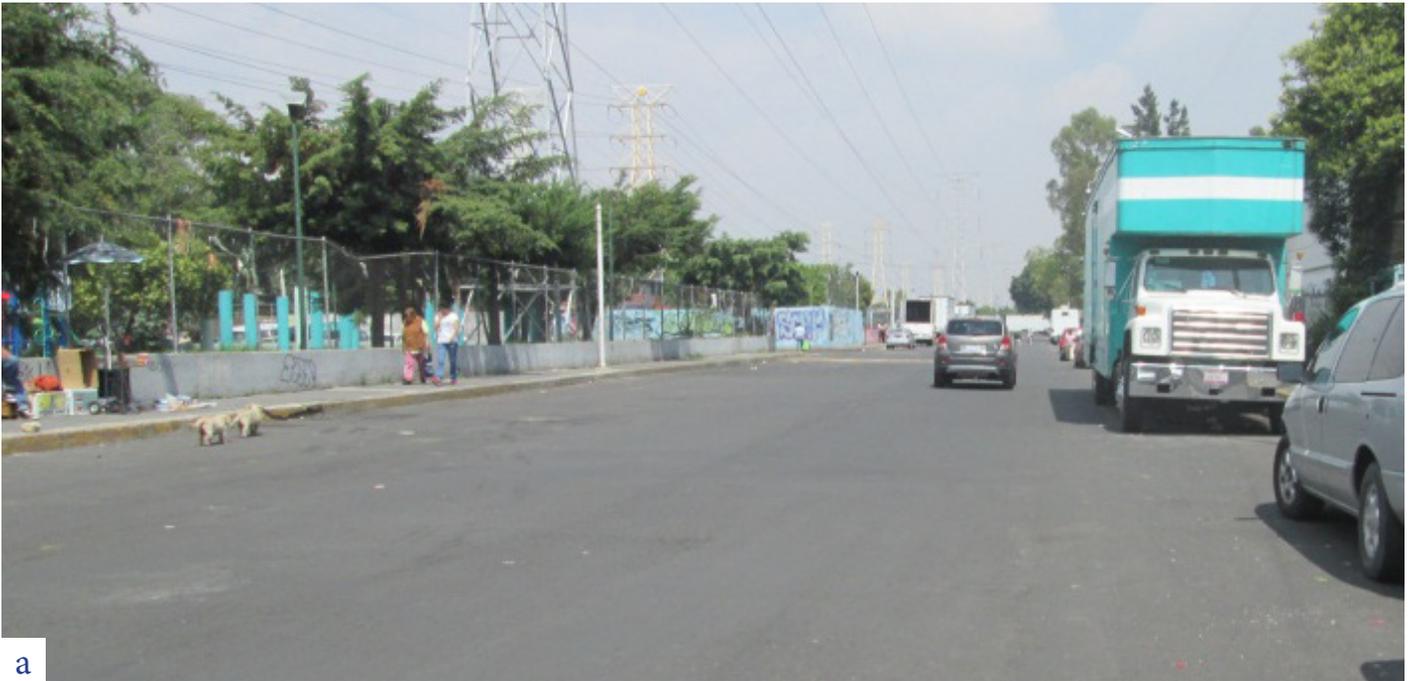
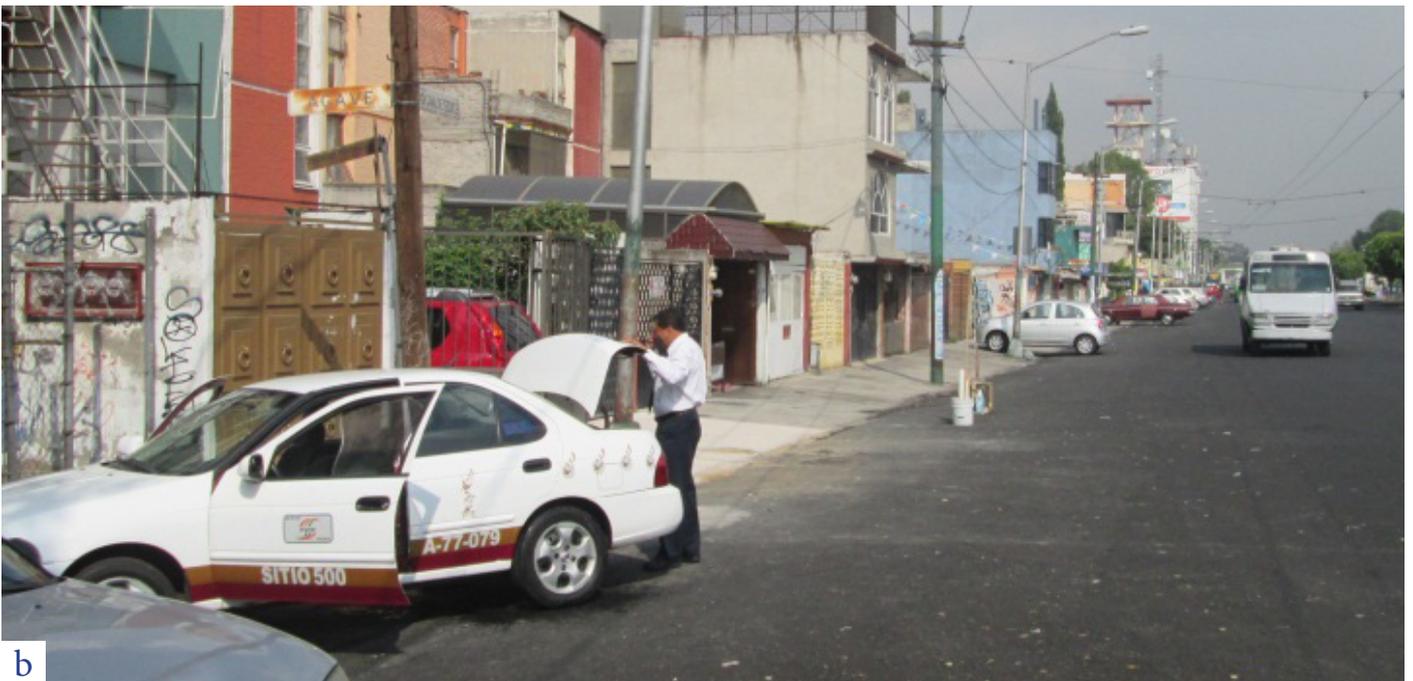
### Perspectiva exterior de la Unidad Habitacional:

La unidad no cuenta con límites claros, pues existen calles y avenidas importantes que la rodean y que pasan entre ella.

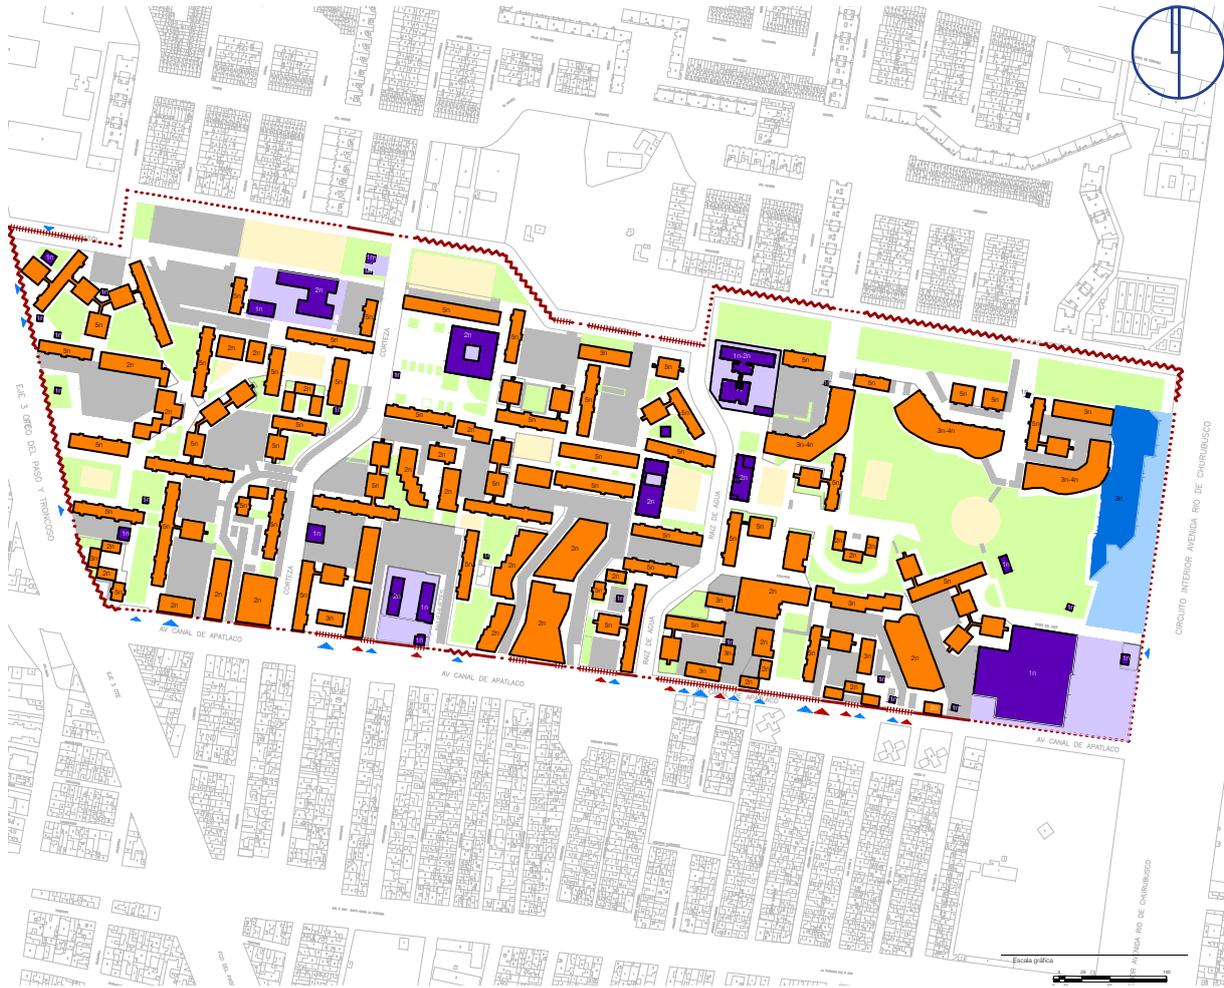
# 4 ZONIFICACIÓN Y LÍMITES DE LA U.H.

## Límites de la Unidad:

Los límites de la Unidad Habitacional (UH):

- a) al norte tiene 4 accesos por la calle Ahuehuetes
- b) al oriente colinda con la avenida Octavio Paz

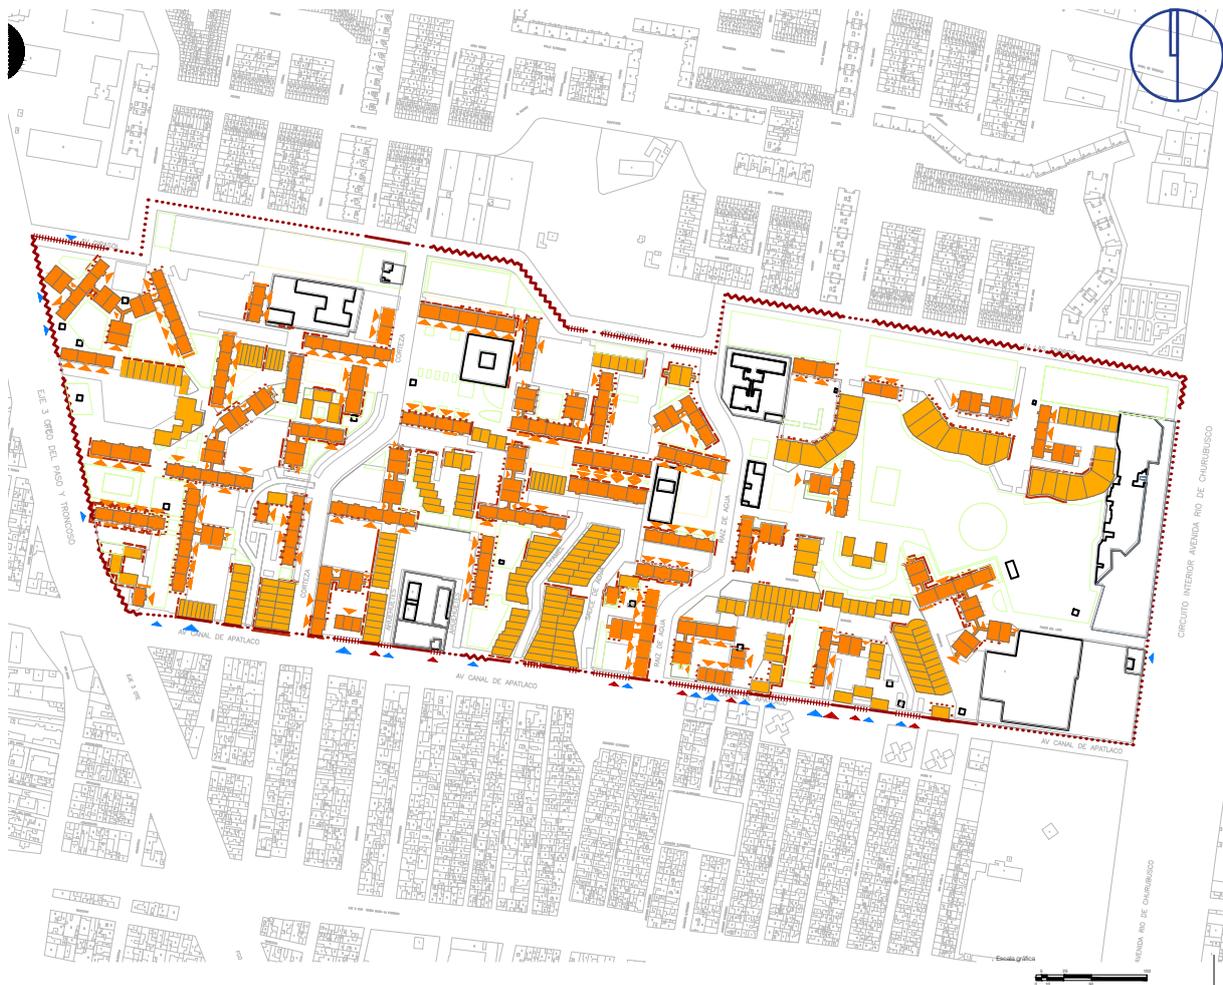
# 5 EDIFICACIONES DE VIVIENDA

Vivienda unifamiliar, duplex y/o triplex: estos se encuentra en buen estado, algunos invaden áreas verdes o poseen modificaciones a lo alto.

Vivienda Multifamiliar: Las fachadas de los edificios multifamiliares se encuentra en mal estado de pintura y en su nomenclatura, que es indispensables para ubicación .

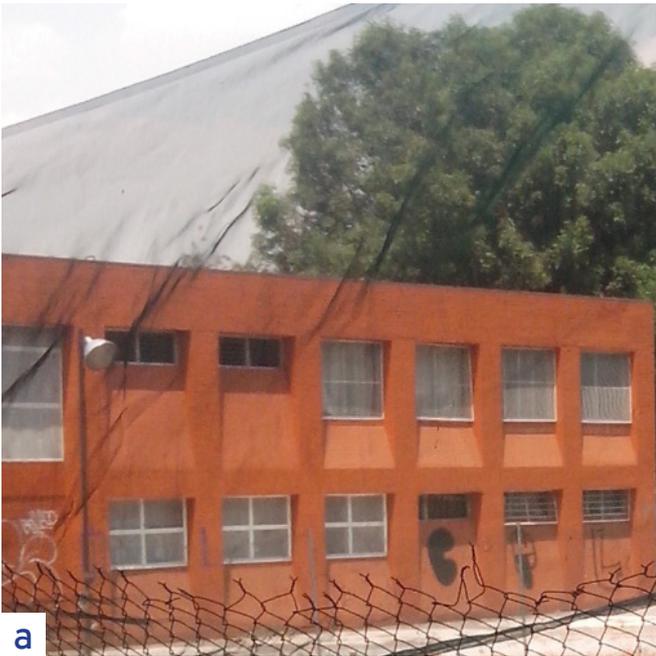
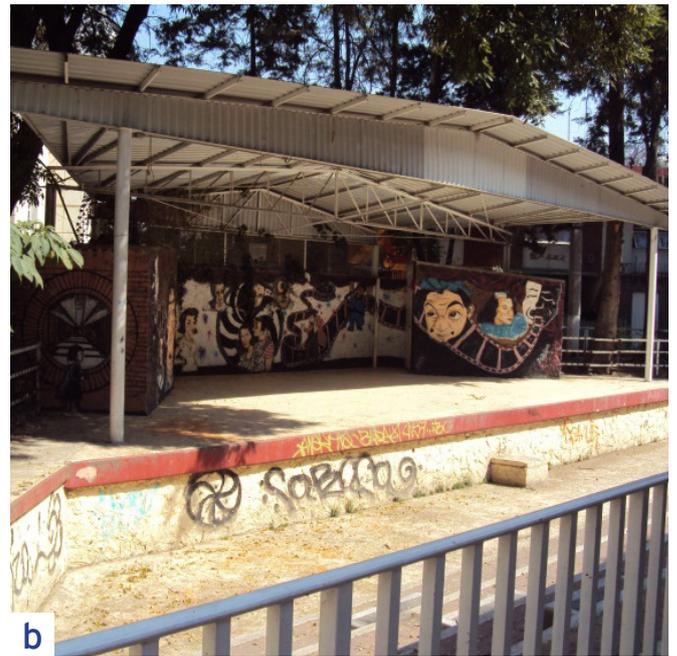
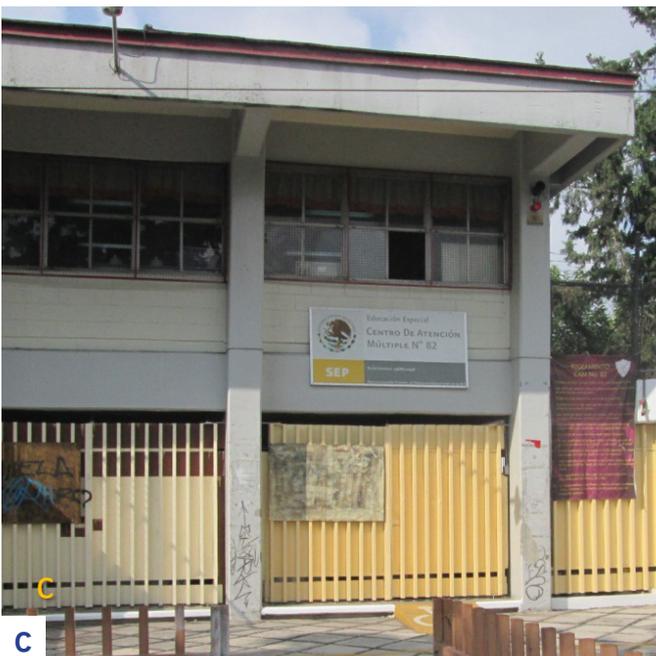
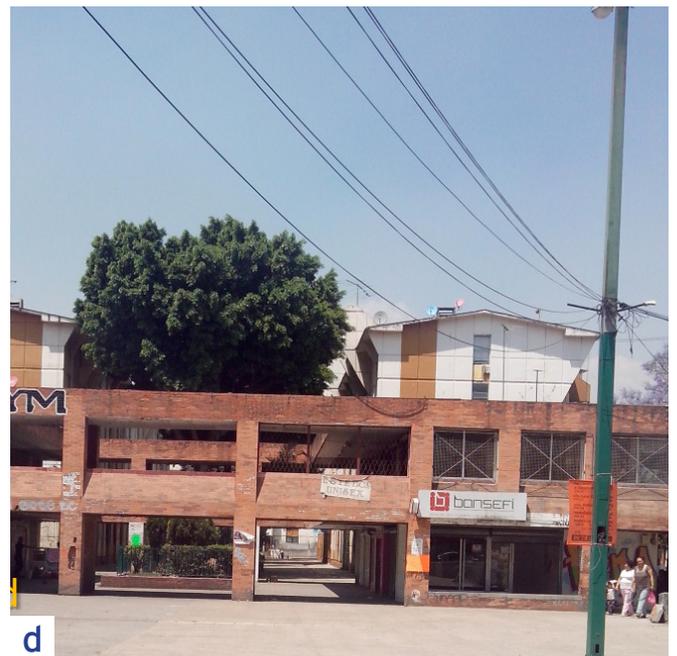
FOTOGRAFÍAS DEL SITIO

- a) centro social (calle raíz del agua).
- b) teatro al aire libre (entre las calles de corteza y vereda.)
- c) Centro de atención múltiple #82 (SEP)
- d) mercado (corteza, entre arrayan y hoja de árbol)

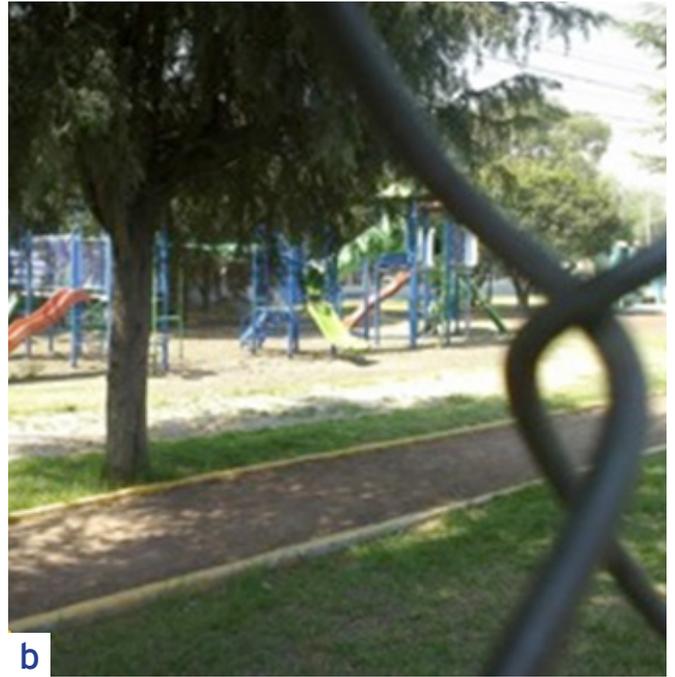
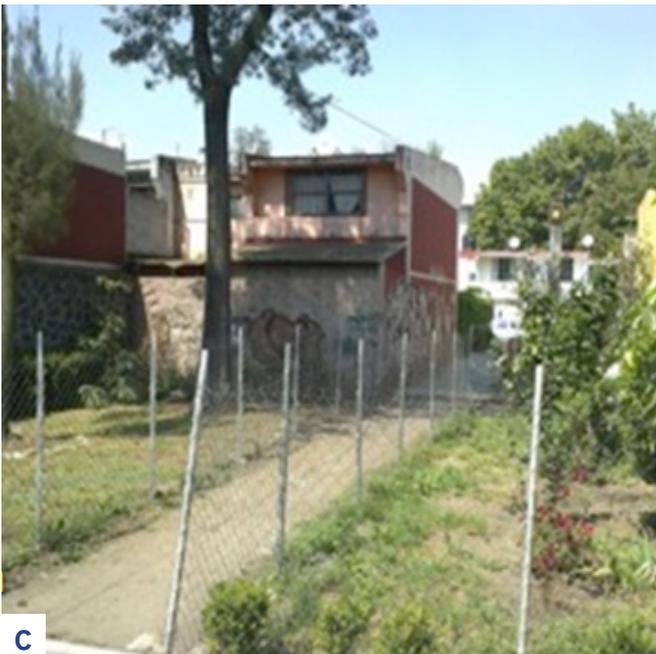
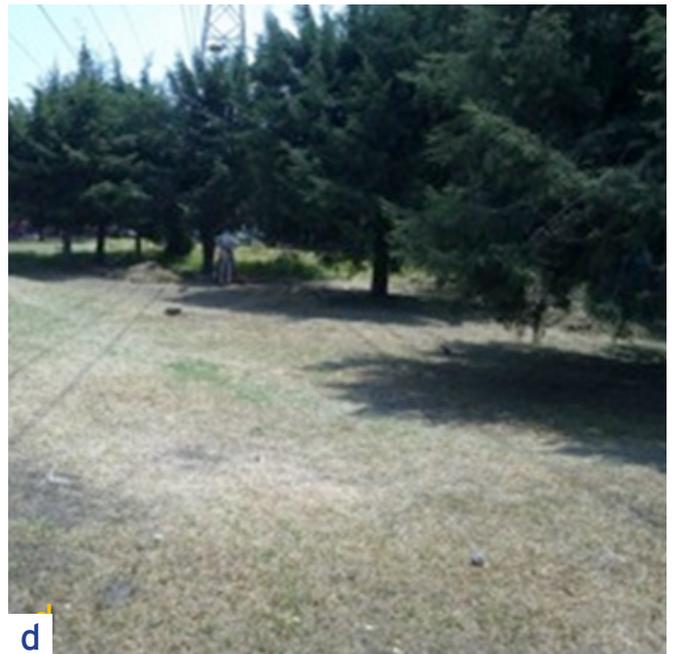
## FOTOGRAFÍAS DEL SITIO

Las áreas vehiculares se encuentran en buen estado.  
Las áreas peatonales se encuentran en buen estado.  
La mayoría de las viviendas cuentan con una pequeña área verde al frente o en la parte posterior . No existe un área verde común.

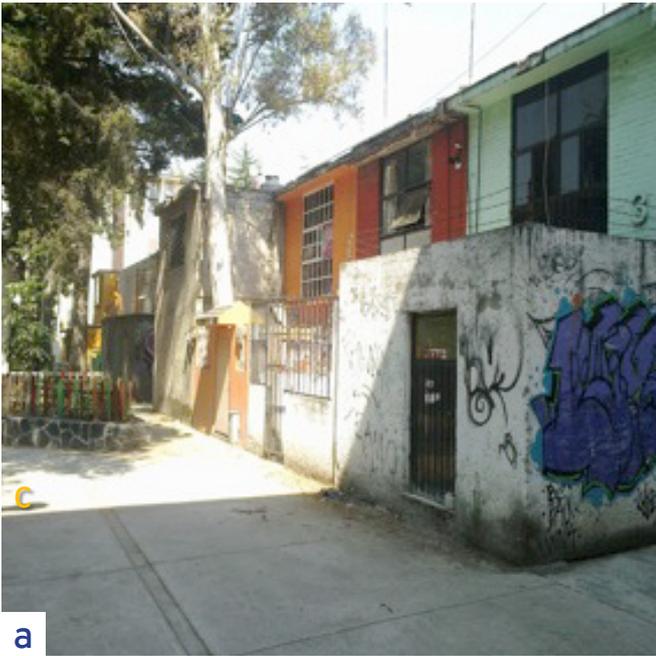
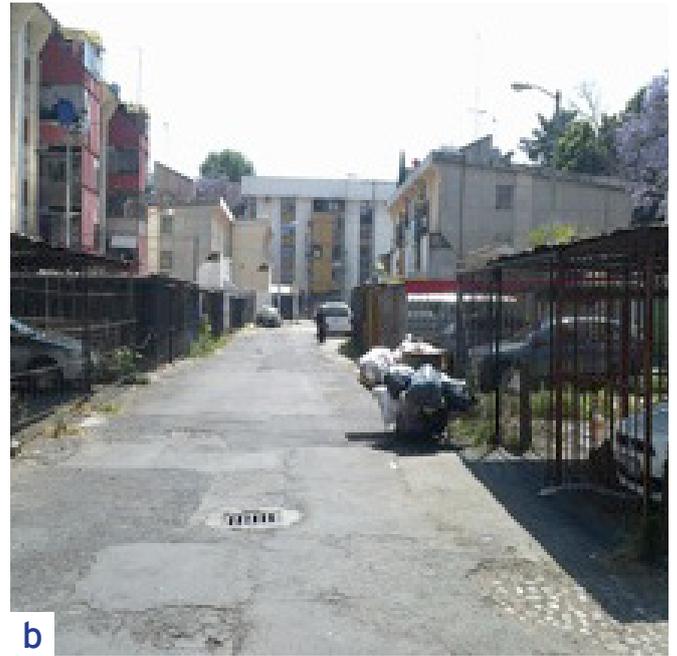
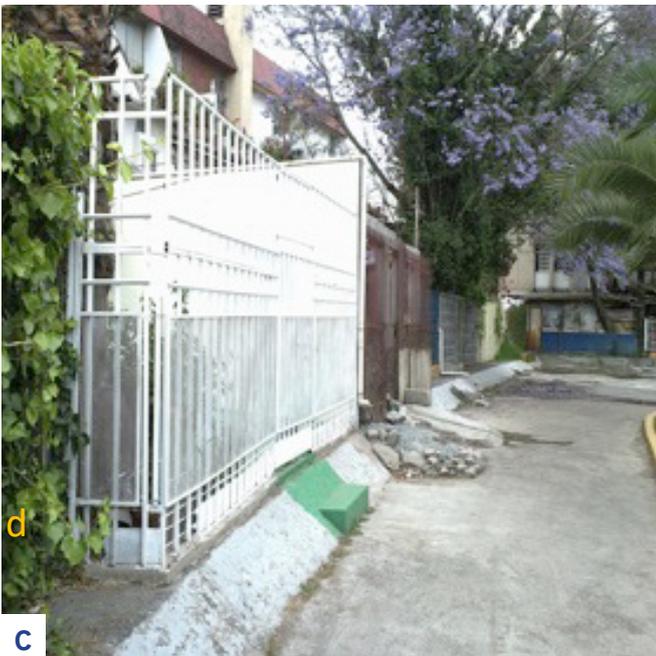
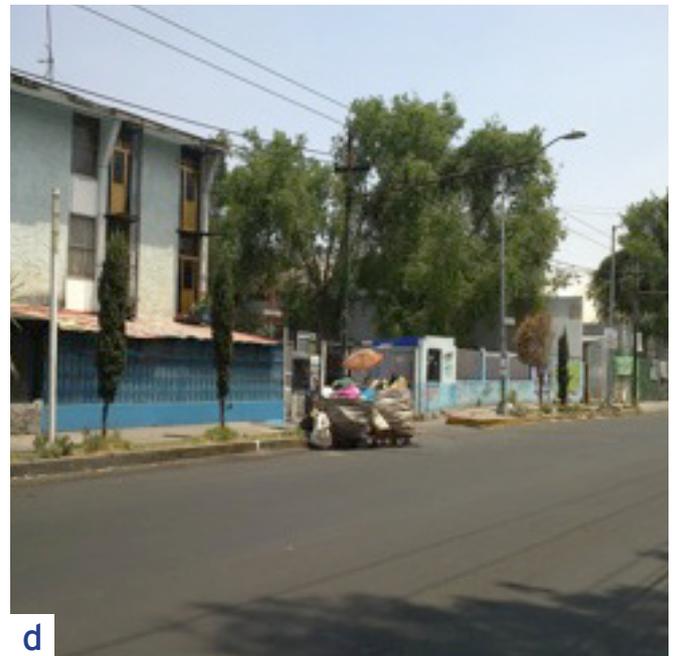
**Zonas Invasadas:**  
Dentro de la UH se en  
contraron zonas invadasidas,

- a) ampliación de viviendas.
- b) por uso de estacionamiento.
- c) ampliación de jardín.
- d) residuos sólido.

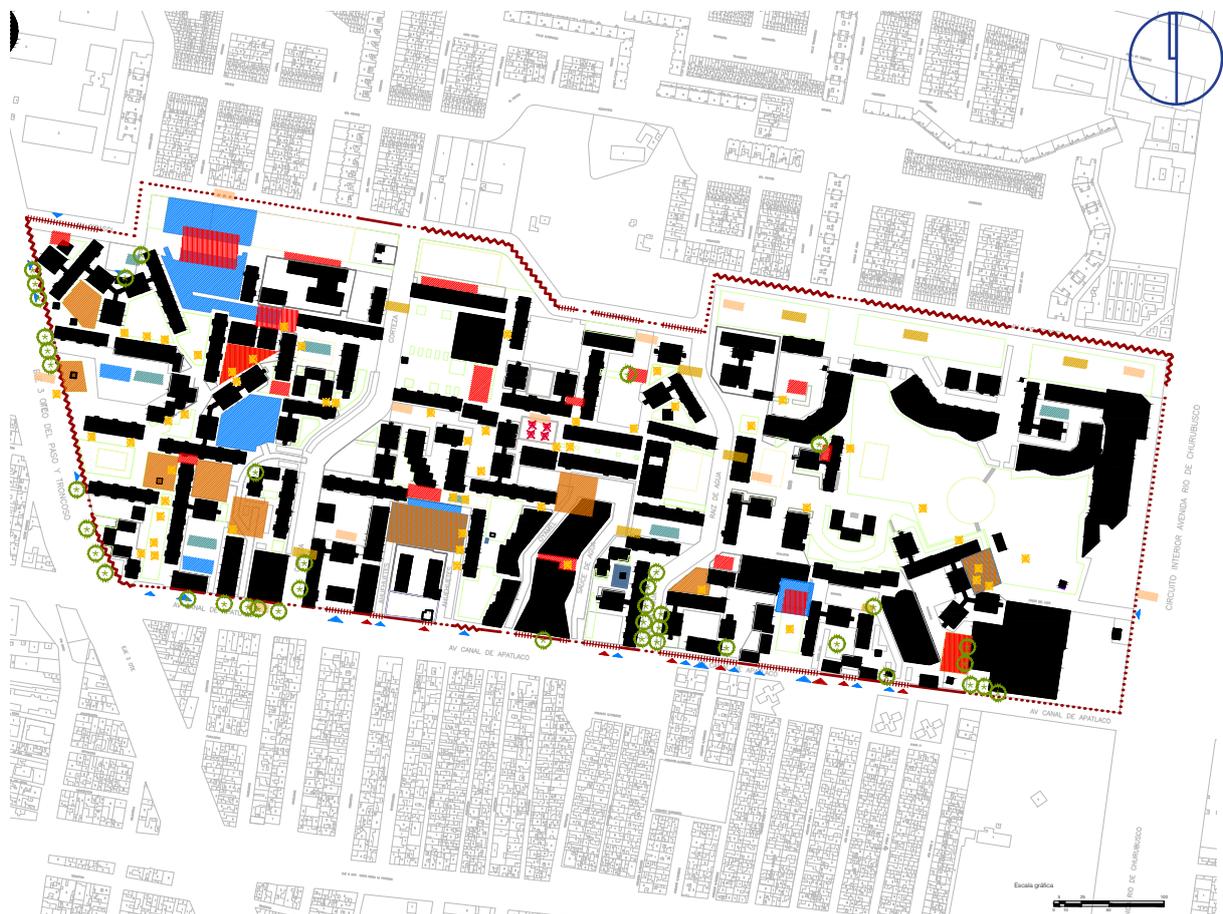
## Superficies dañadas y/o Zonas de Inundaciones:

a) No existen inundaciones, pero muchas superficies están dañadas por grafiti, invasión y el paso del tiempo en pisos.

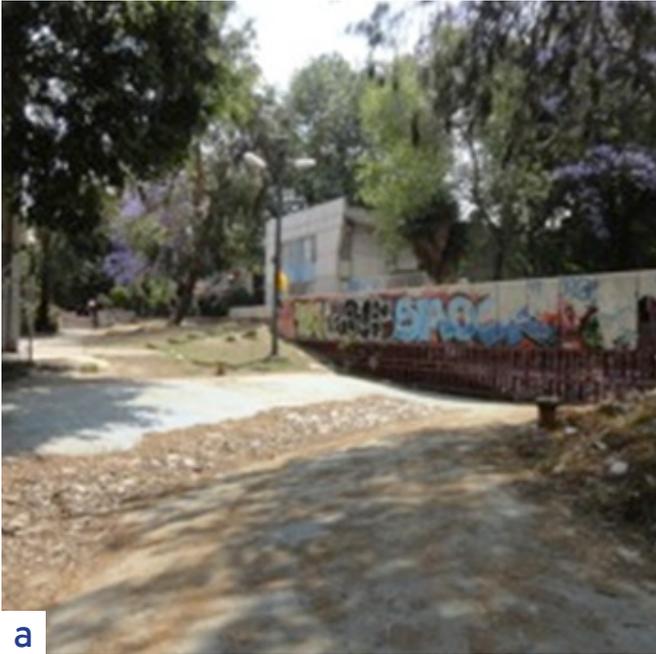
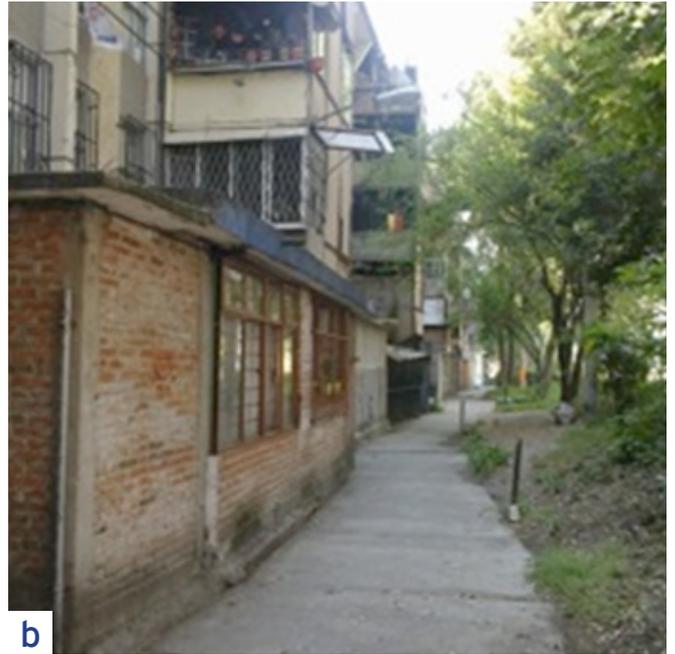
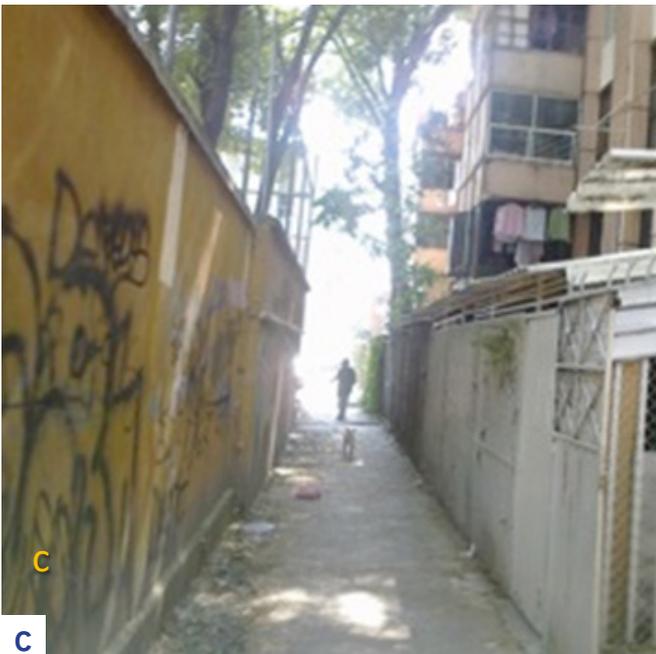
## FOTOGRAFÍAS DEL SITIO

b) Tiraderos Clandestinos de basura y/o zonas con heces de mascotas: Existe pocos puntos detectados con e ese problema .

c) Zonas con Fauna nociva: La unidad cuenta con fauna nociva (roedores e insectos ).

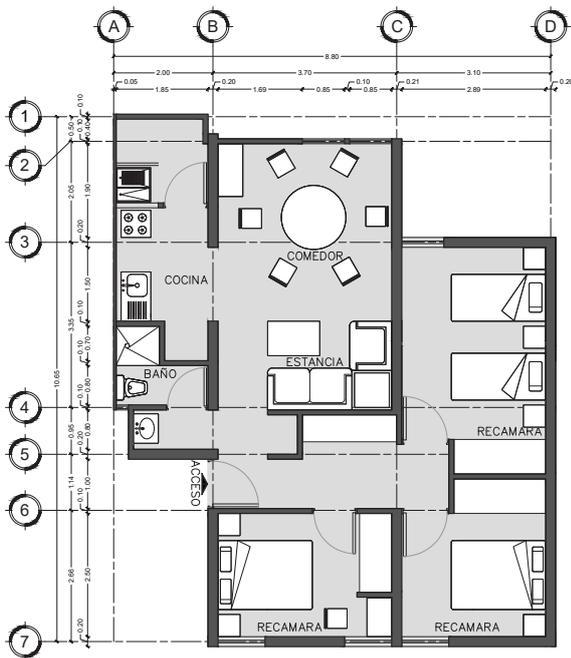
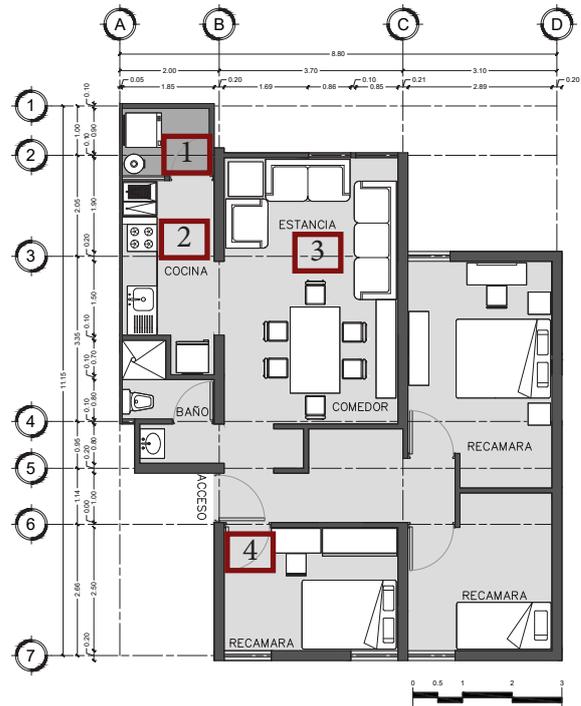
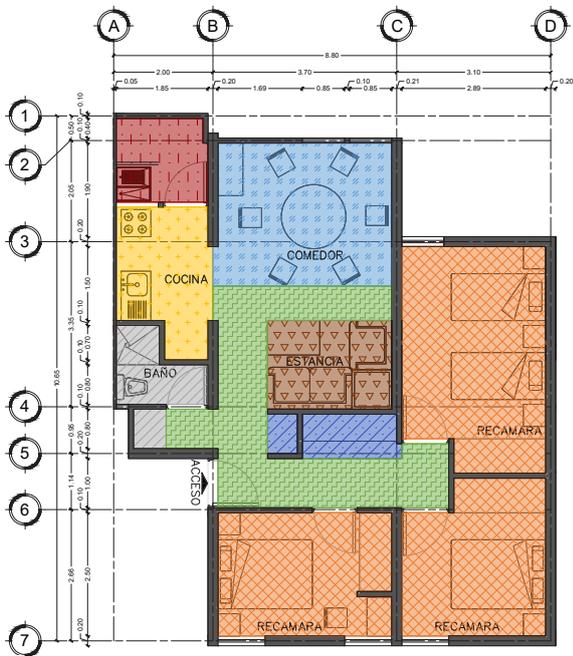
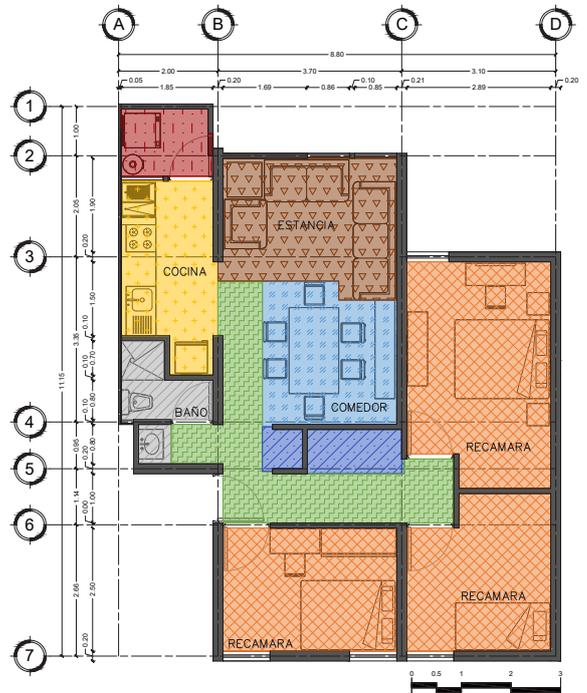
# PLANOS COMPARATIVOS

La vivienda originalmente se compone de un área pública (estancia/comedor), una cocina con su patio de servicio, un baño y el área privada incluye tres recámaras.

1. Ampliación en la zona de servicio
2. Se recorrió la cocina a lo que era la zona de servicio
3. Se modificó la disposición del comedor y la estancia
4. Cambio la disposición de entrada de una recámara

El departamento creció un 0.95m<sup>2</sup> con la necesidad de ampliar la cocina y seguir conservando el patio de servicio.

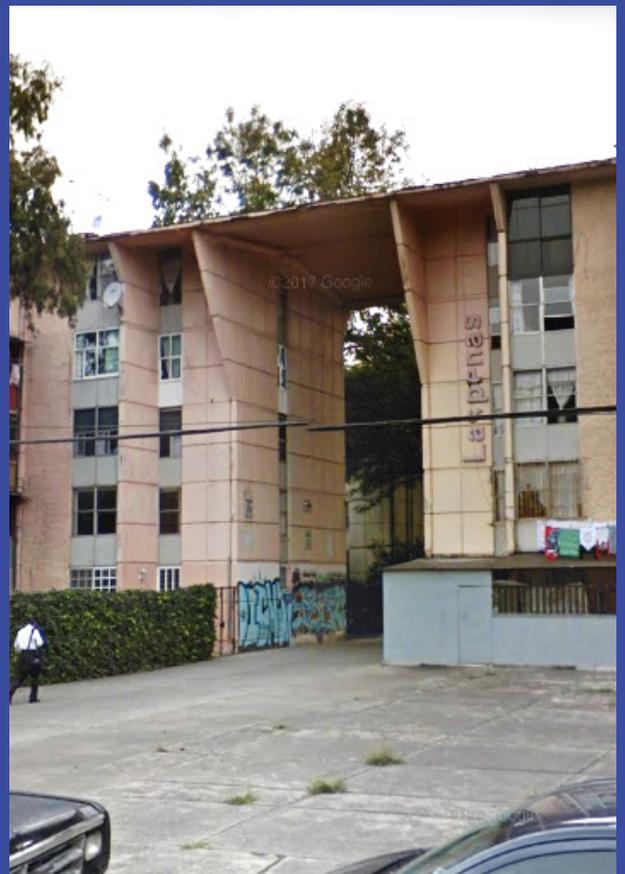
Imagen tomada al exterior de

Actualmente en el predio habita una pareja de mediana edad se comenta que el edificio goza de servicio de agua, luz eléctrica, drenaje, y la instalación de gas natural.

Al hacer el levantamiento, fue imposible acceder al interior de la vivienda debido a que se habían reportado robos a casa habitación, Sin embargo la dueña del predio describió y referenció su casa a través del plano arquitectónico original de la vivienda.

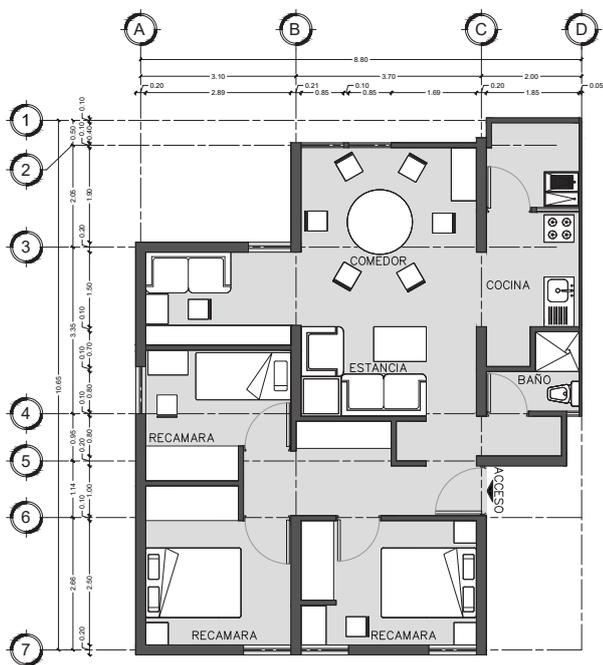
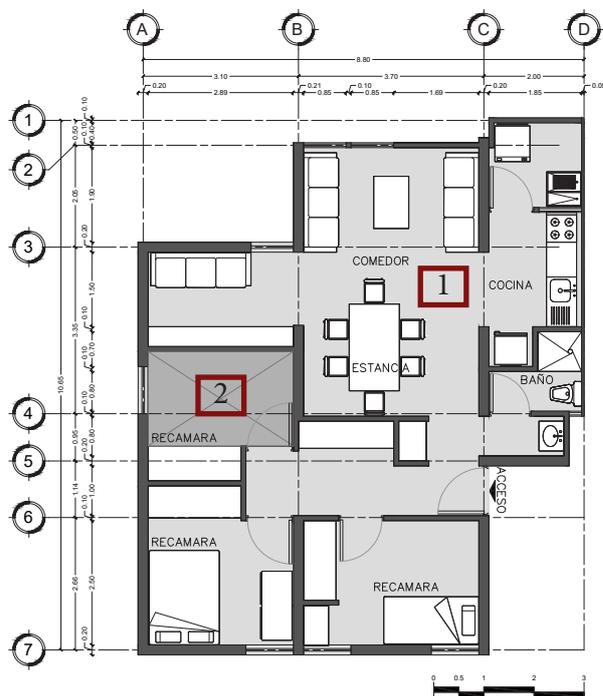
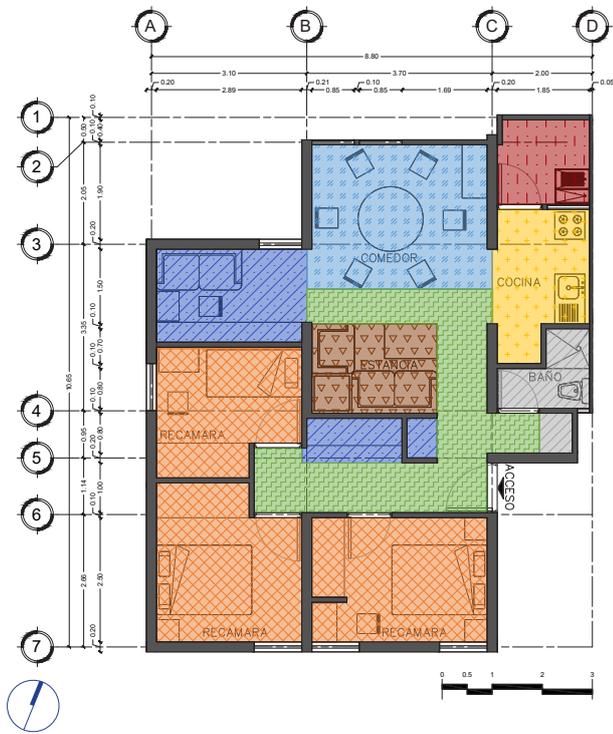
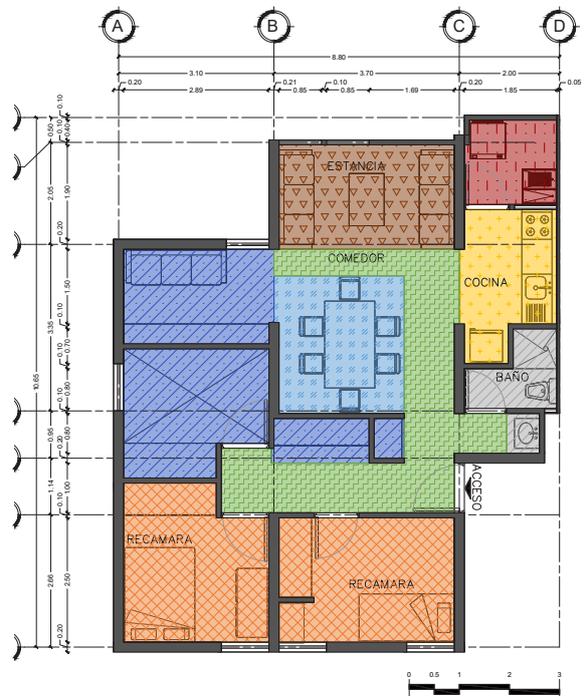
# PLANOS COMPARATIVOS

La vivienda originalmente se compone de un área pública (estancia/comedor), una cocina con su patio de servicio, un estudio, un baño y el área privada incluye tres recámaras.

1. Reacomodo de espacios
2. Se elimino una recamara por un espacio sin uso

El predio se ubica en planta baja; En la zona de servicio hay tubos de instalaciones que no permiten la ampliación que está presente en la mayoría de los edificios del tipo (E). Se detectó apropiación de espacio publico destinado a jardineras, sin embargo es algo que no se menciona en la entrevista y al cuestionar se negó tal observación.

El departamento no creció, las modificaciones existentes son internas.

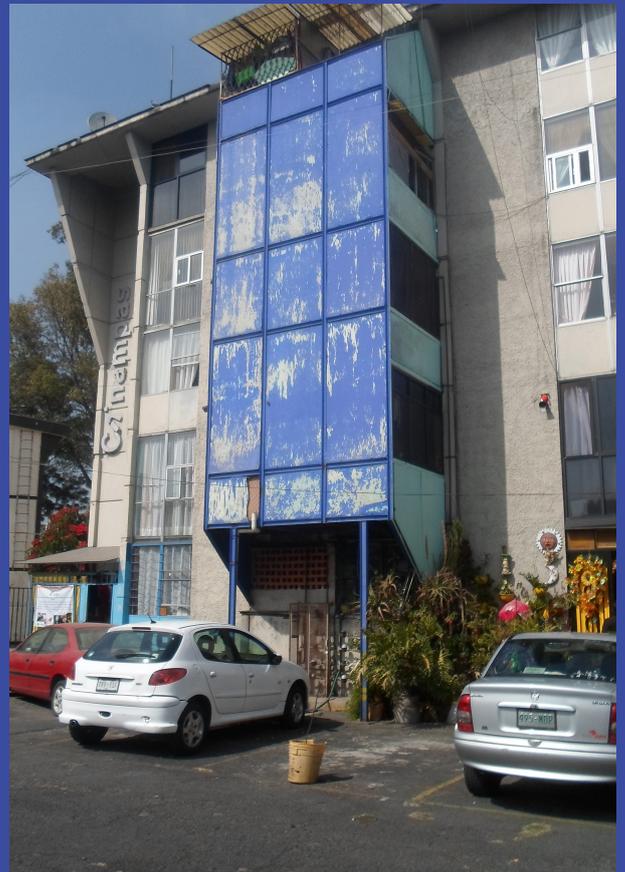
Imagen tomada al exterior de

Actualmente en el predio habita un una pareja de mediana edad se comenta que total de 4 personas con edades diferentes, el edificio goza de servicio de agua, luz eléctrica, y drenaje.

Al hacer el levantamiento , fue imposible acceder al interior de la vivienda debido a que se habían reportado robos a casa habitación, Sin embargo la dueña del predio describió y referencio su casa a través del plano arquitectónico original de la vivienda.

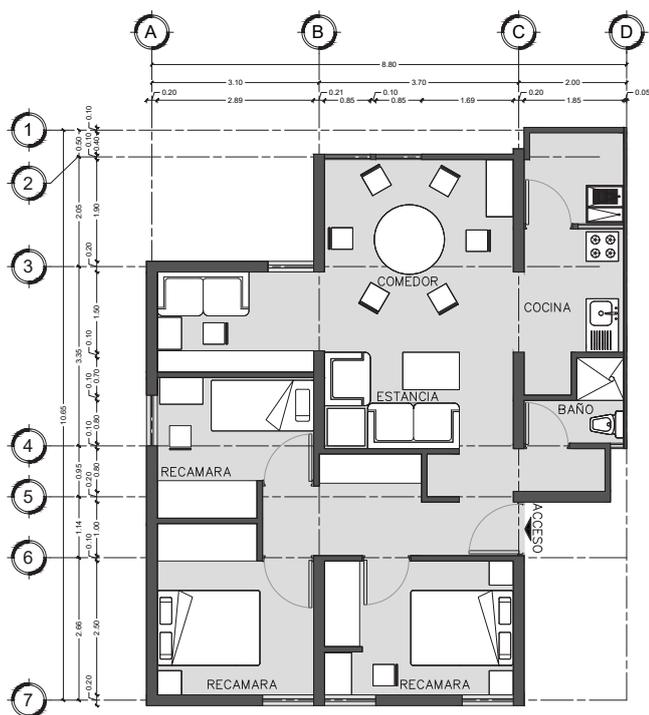
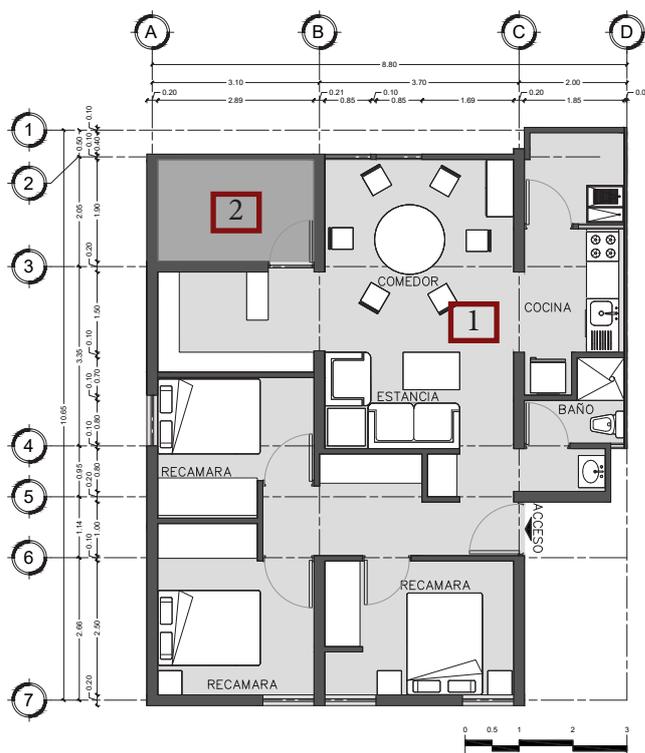
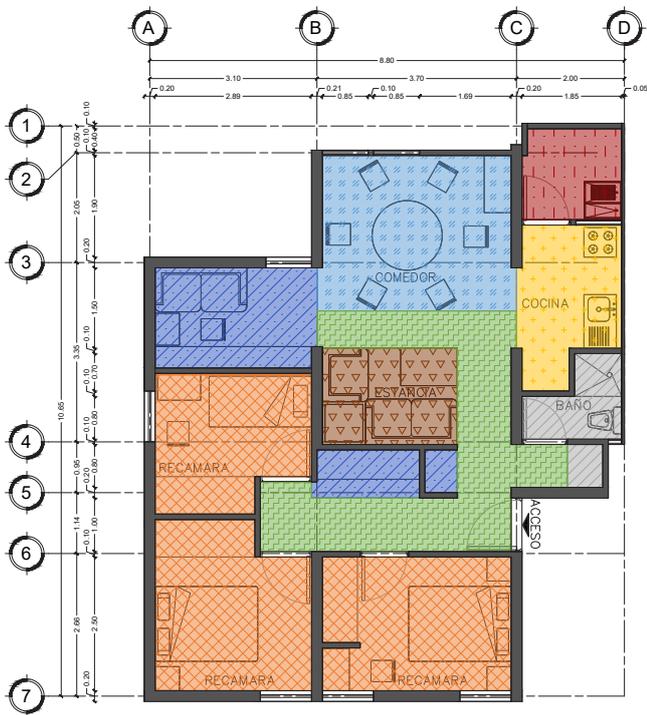
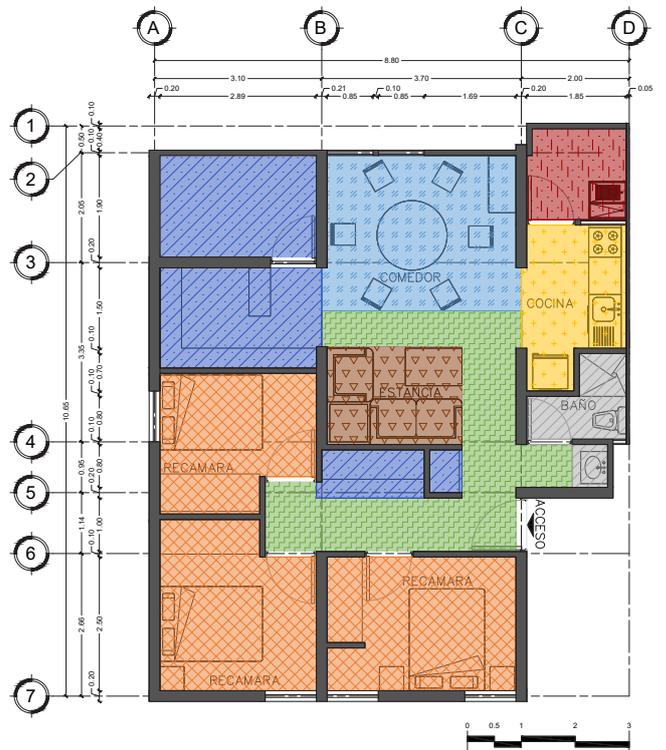
# PLANOS COMPARATIVOS

La vivienda originalmente se compone de un área pública (estancia/comedor), una cocina con su patio de servicio, un estudio, un baño y el área privada incluye tres recámaras.

- 1.
2. Reacomodo de mobiliario
3. Apropriacion de espacio publico, del eje 2-3 al eje A-B

El predio se ubica en planta baja; En la zona de servicio hay tubos de instalaciones que no permiten la ampliación que está presente en la mayoría de los edificios del tipo (E).

El recibimiento por el usuario fue a través de la ampliación que se menciona sobre el espacio público sin embargo al mencionárselo al usuario negó tal ampliación y no la contempló como una modificación a dicha vivienda.

El departamento creció un 6.20m<sup>2</sup> anexando un espacio que se considera como otros, debido a que se desconoce el uso del espacio.
